Massive Einschnitte in das konstruktive Fachwerkgefüge

17.10.2012 15:57 von Bernd Kibies

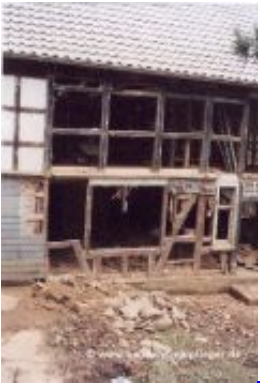
Hier ist ein anschauliches Beispiel zu sehen. Die Fachwerkkonstruktion, im Geschosßbau errichtet, wurde gnadenlos durchtrennt. Die von der Schwelle bis zur Traufe durchgehenden Ständer wurden im Erdgeschoß im Bereich der Fenster zum großen Teil entfernt, ein unverhältnismäßiger großer Brüstungs- und Sturzriegel wurde eingefügt. Dieser Einschnitt ist üblicherweise statisch bedenklich, da das gesamte Gefüge geschwächt wird, Lasten werden nur noch mangelhaft abgetragen. Auch die Streben erfüllen hier nicht mehr ihre aussteifende Funktion.

Durch das Aufbringen einer vollflächigen Holzschalung und einer zusätzlichen Fassadenschalung mit Metallplatten in Schieferoptik (ab Ende 19. Jh. im Bergischen Land sehr verbreitet), wurde dieser Eingriff durch die damit erzielte Scheibenwirkung kompensiert.

Besonders mutig war in diesem Fall auch der ausführende Handwerker, denn er hat keine Abstützungen eingesetzt. Die ganze Dachlast wirkt auf die stark beschädigte und unvollständige Fachwerkkonstruktion.
